Летопись Громоваго ключа - истока водопровода Москвы.

Часть 2. По следам Громоваго ключа. Анализ исторических карт.

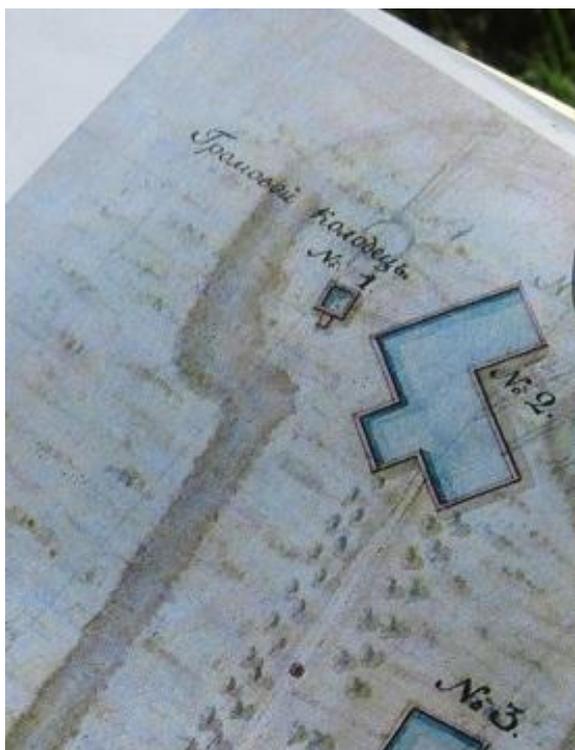
Сохранилось ли что-нибудь на этом историческом месте. Или тайна похоронена под десятилетиями истории и человеческого невежества? Как известно кроме исторических записей массу информации хранят в себе картины, фотографии и географические карты. Фотографию часовни Н. И. Гущина также как и информацию о его деятельности мне раздобыть не удалось. Последняя качественная фотография от 1903 года сделанная Б Садовским была взята из журнала «Живописная Россия». (см. часть 1) Что же говорят нам старые топографические карты? Прежде всего как были расположены главные водосборные бассейны ключей:

Теперь вернёмся к общей первоначальной карте-схеме Громовых ключей и проведём вектор по линии первого поворота (*заметим прямой, а не как на современной карте искривлённой, что вполне логично - в угоду автомобильному движению*). Линия пойдёт от тропинке, (что ведёт к бассейну №2) и Громовому ключу, через бассейн источника №3 и аккуратно ляжет в выбранный мною отрезок дороги.

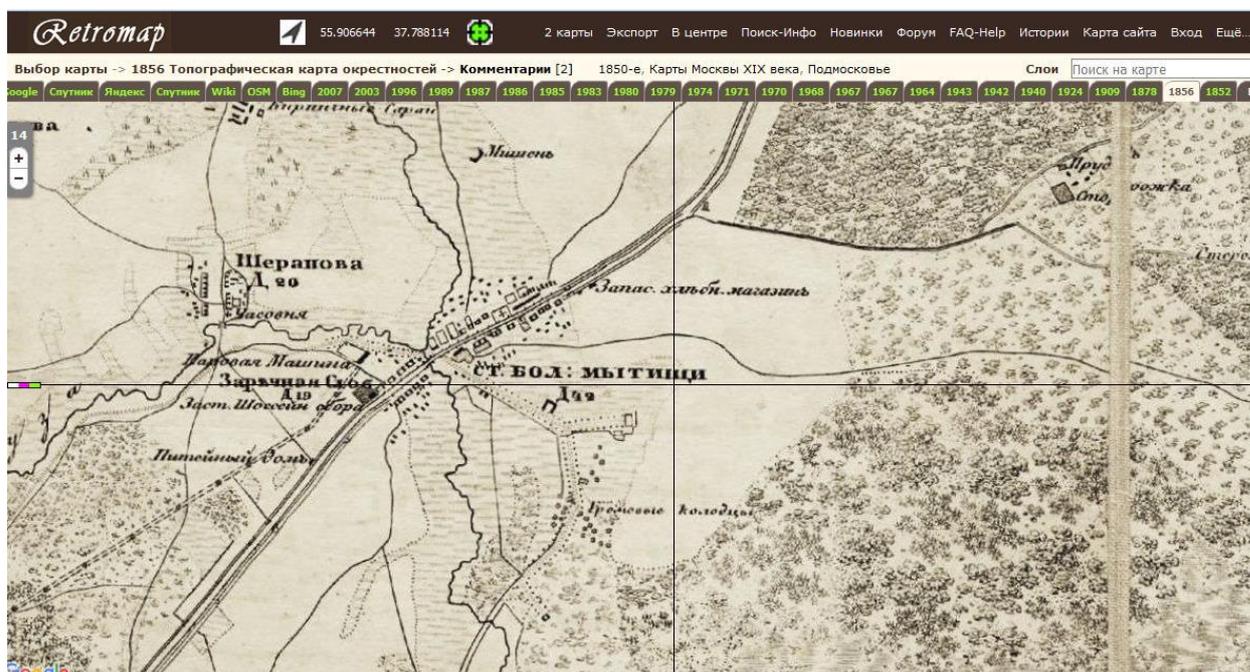
Да карта того времени возможна не точна, но не столь сильно. Поэтому обнаружение места бассейна №3 на современной карте путём вектора считаю правильным. В разные годы Громовые колодцы наносились на топографические карты местности. Вот 1856 год:

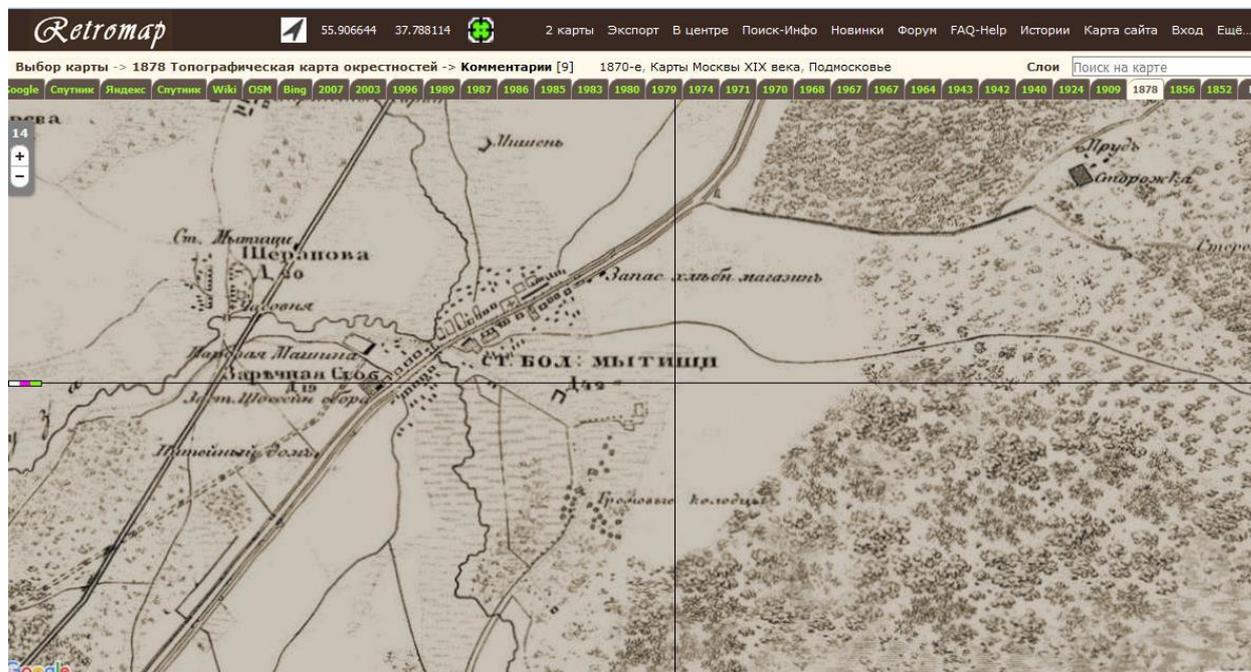
Расстояния от развилки до второго поворота (что ведёт от мытищинской насосной станции) и до Громого ключа почти одинаково. Причем водоносные колодцы здесь уже видны на всём протяжении в т. ч. на территории современного посёлка работников водопроводной станции. 1878г:

Эти карты грешат неточностью. Особенно на второй (1878г) путь к источнику слишком растянут. Об ошибке свидетельствует как изначальный план-схема так и современные спутниковые снимки и карты. Кроме того на фотографии часовни слева на заднем плане подъём рельефа отсутствует. Следовательно объект находился гораздо ближе. А если конкретно чуть далее точки середины пути от развилки Водопроводной аллеи и современного выхода в город восточнее ключа. И немного на север от дороги. На фрагменте карты Шуберта 1860 года (Мытищи – Пушкино) видно, что Громо́вой ключ находится «внизу» на Ю/З от Г-образного изгиба возвышенности.

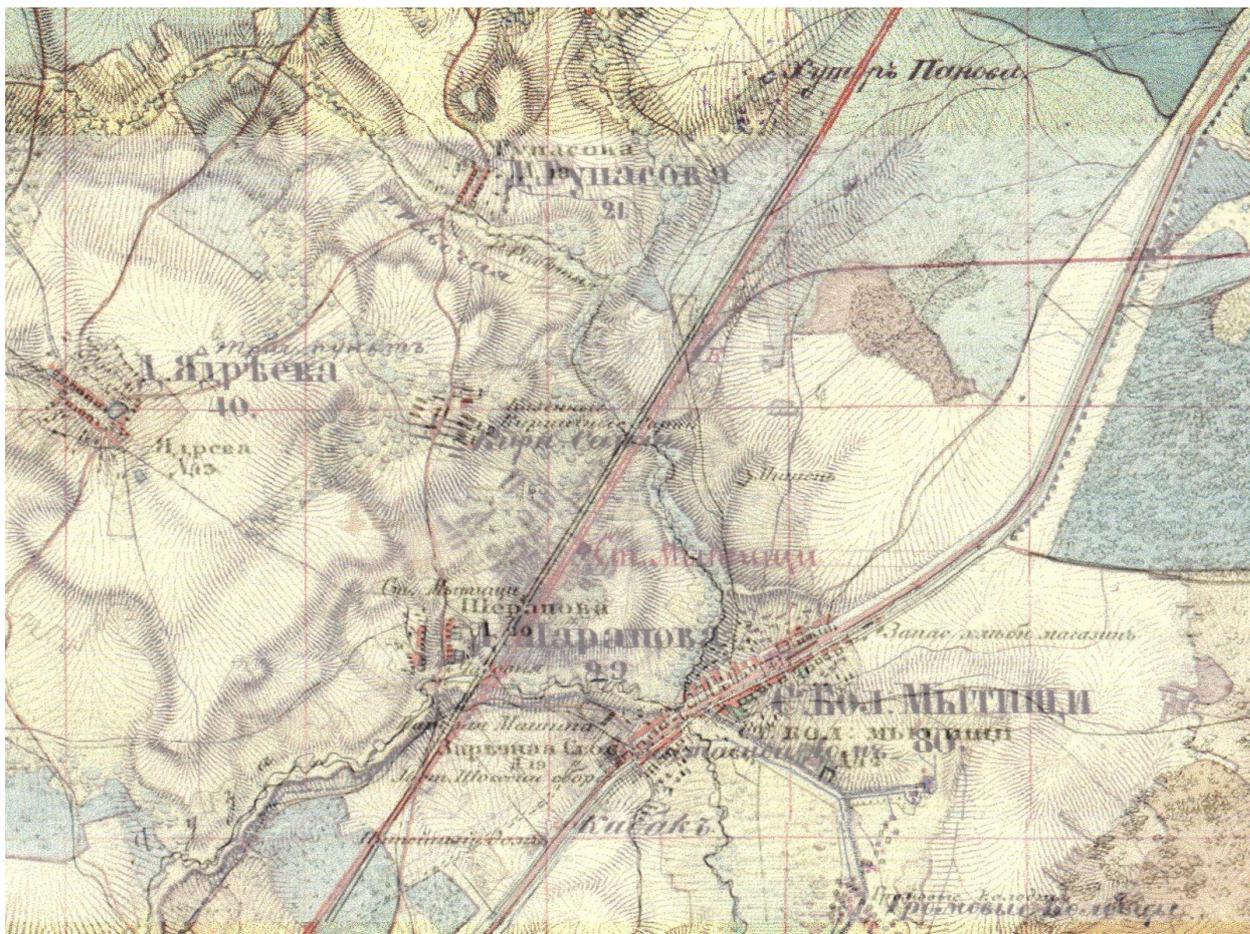
На геоморфологической карте того же времени тоже самое:

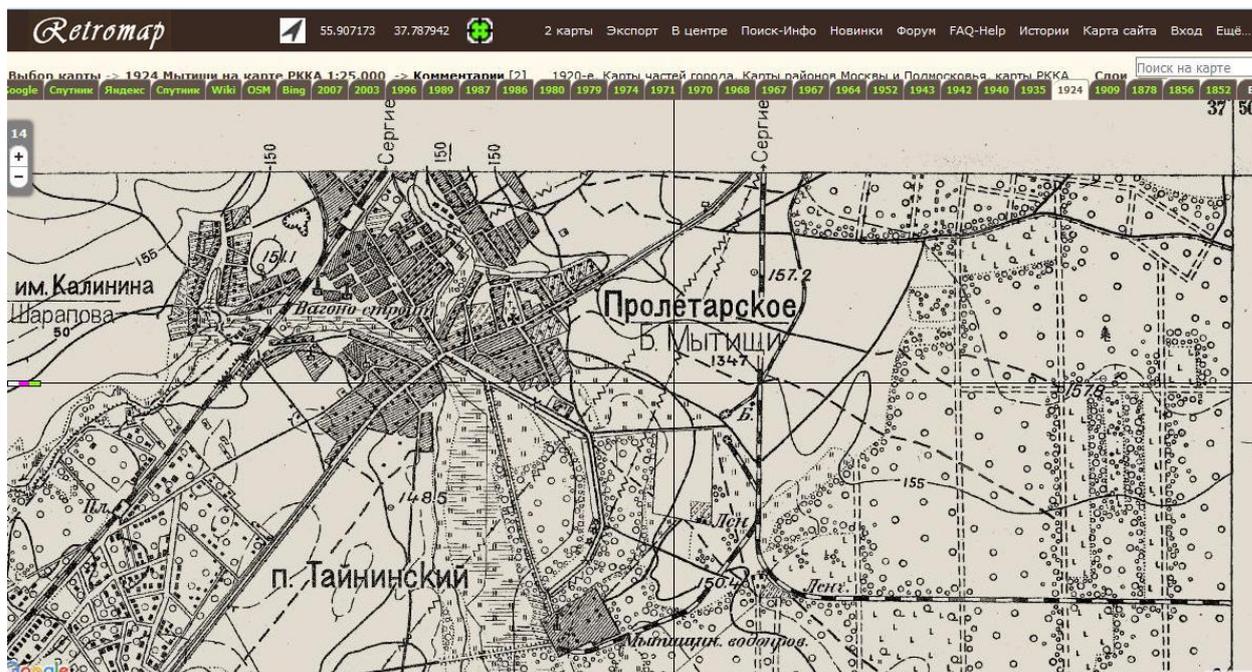
После революции часовня как известно была разрушена, а место осквернено. Вот что мы видим на карте 1924 года:

Интересно, что в это время природно -архетектурный комплекс ещё существовал,но на карте он не обозначен. Непосредственно с местом Громового ключа граничит территория лесничества, а зона вблизи развилки Водопроводной аллеи ещё не заболочена! На восток от места начаты разработки песчаных карьеров. Теперь там низина и на её территории промзона и мусоросортировочная контора.

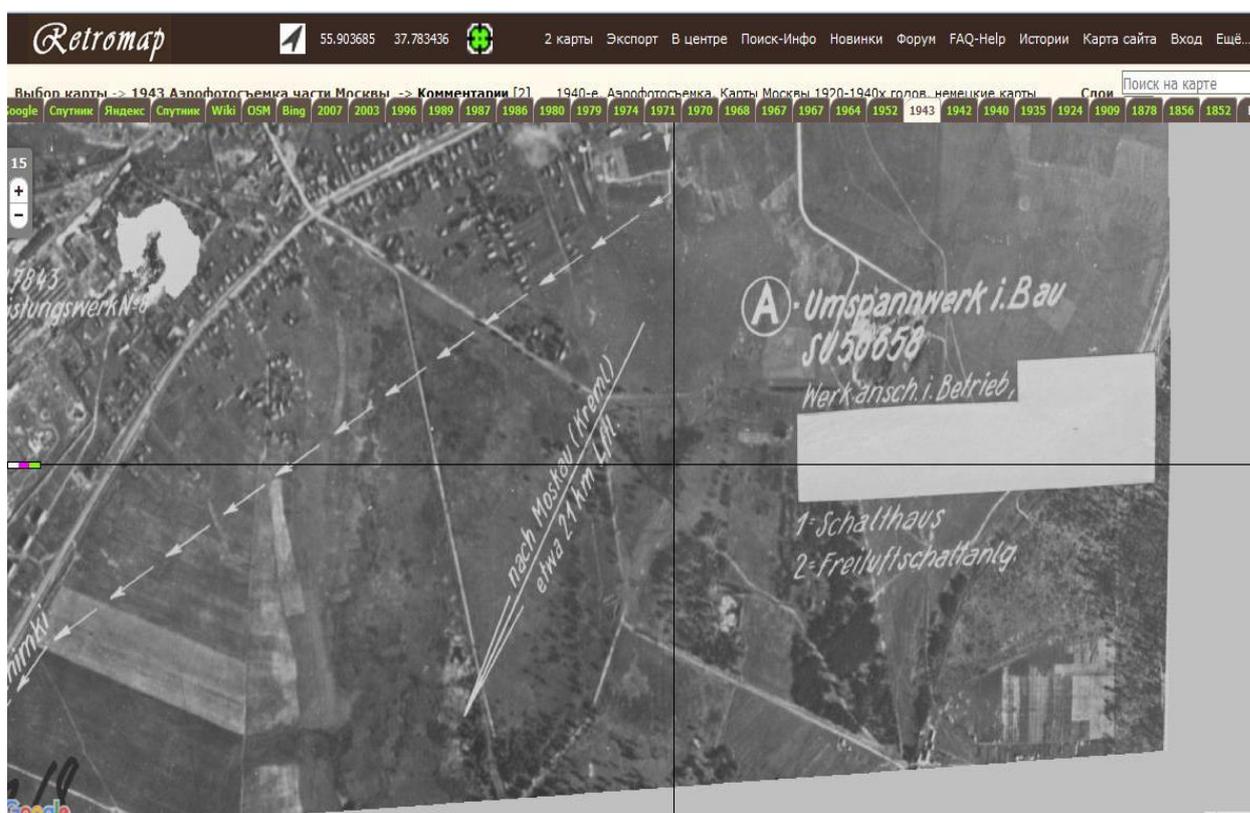
Особо интересен немецкий военный снимок 1943 года, на нем отчётливо виден изгиб тропинки и в нём два озерца. Одно каплевидной формы на месте бассейна №2. **(там сейчас остатки белокаменной кладки и шумит вода в провалах коллектора, хотя выше она еле струиться!)** И далее большее вытянутое. На С/В от первого озера видны две тёмные точки. Скорее всего это остатки строений (часовни).

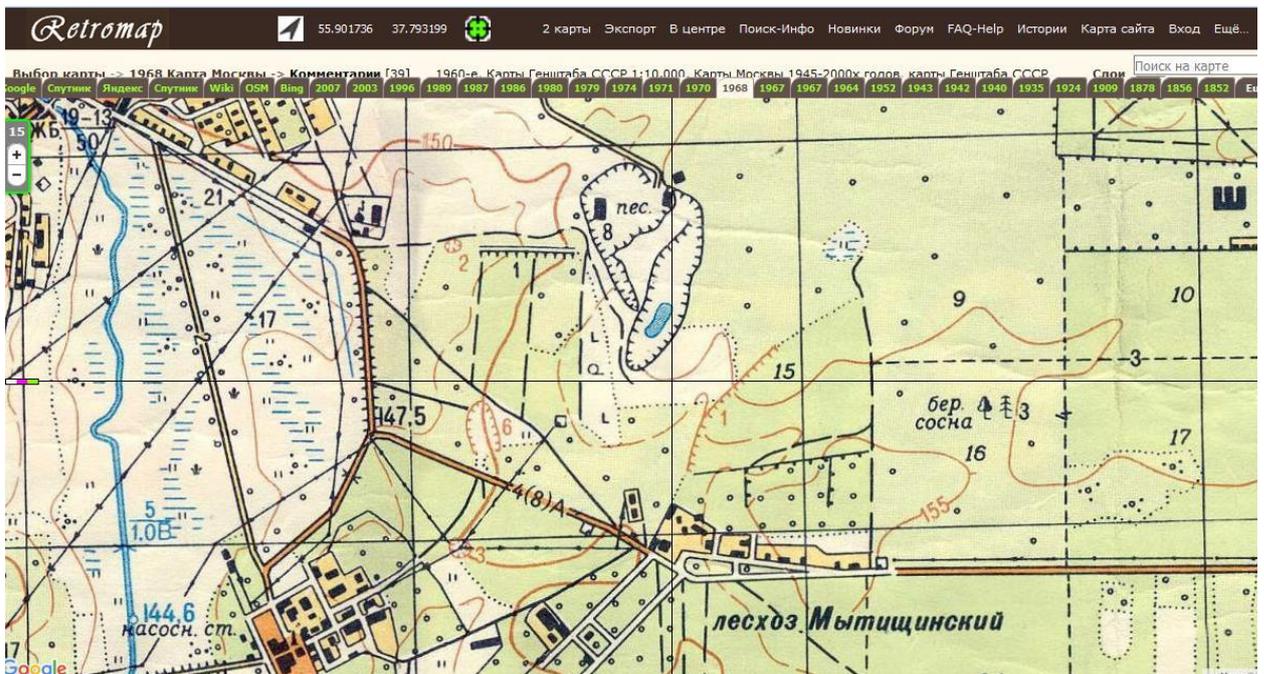
Таким образом теоретически место ключа №1 установлено. Кстатии место ключа №3 на карте Москвы и ближайшего Подмосковья 1968 года обозначено ямой и опять находится на векторе:

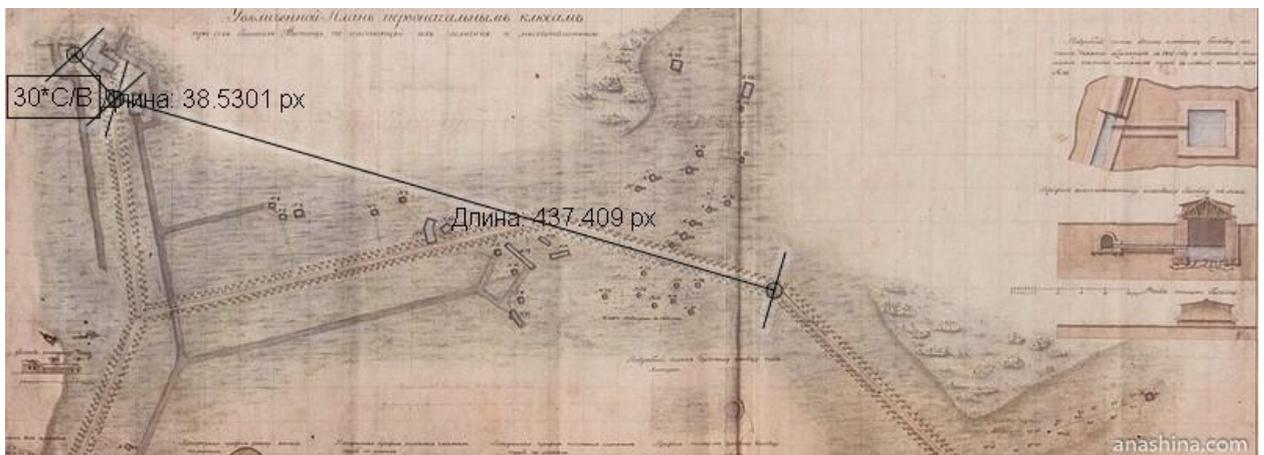
А вот рисунок рельефа как раз даёт новый ломаный вектор на пути коего и был судя по всему выход Громового ключа (№1). Теперь берём первоначальный план-схему и занимаемся геометрией:

Поясняю написанное. 437,409 рх – это вектор расстояния от первого поворота в плоскости дороги до тропы к ключу через бассейн №3. 38,5301 рх – это расстояние от тропы в точки пересечения её первым вектором (фактически почти у ключа №3) до часовни Громового ключа (№1) под углом 30 гр. На С/В.

Открываем в интернете спутниковую карту и прокладываем виртуальной линейкой путь ориентировочно до реперной точки. Что же получаем? 437,409 рх это примерно 715 метров на карте от первого поворота по прямой до тропы. Отмеряем 30 гр. на С/В и

составляем пропорцию $715 \cdot 38,53 / 437,409 = 63$ метра. $715 + 63 = 778$ метров общего расстояния. Вот расстояние от дороги наискосок (30 градусов + угол вектора по отношению к тропе) до места часовни Громова ключа!
